資料（仙寿院交差点）

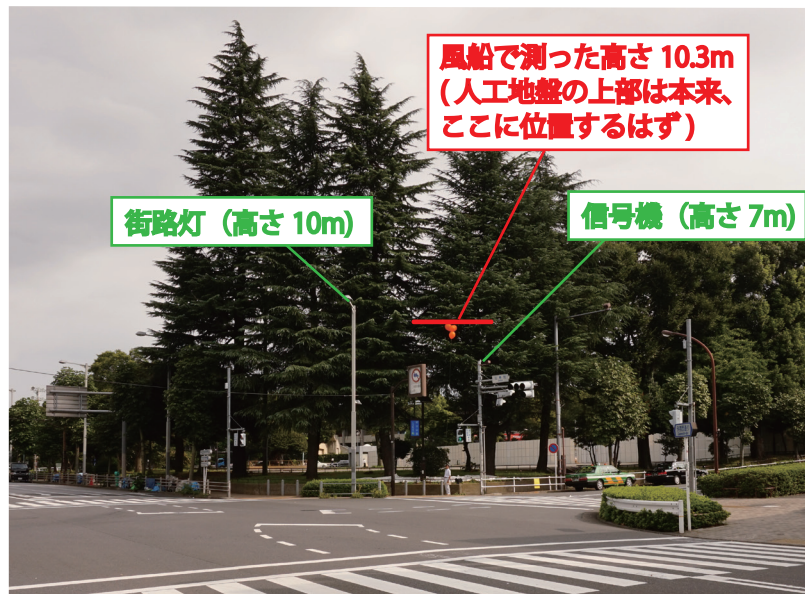
現在の仙寿院交差点
風船をかかげて位置関係を確認

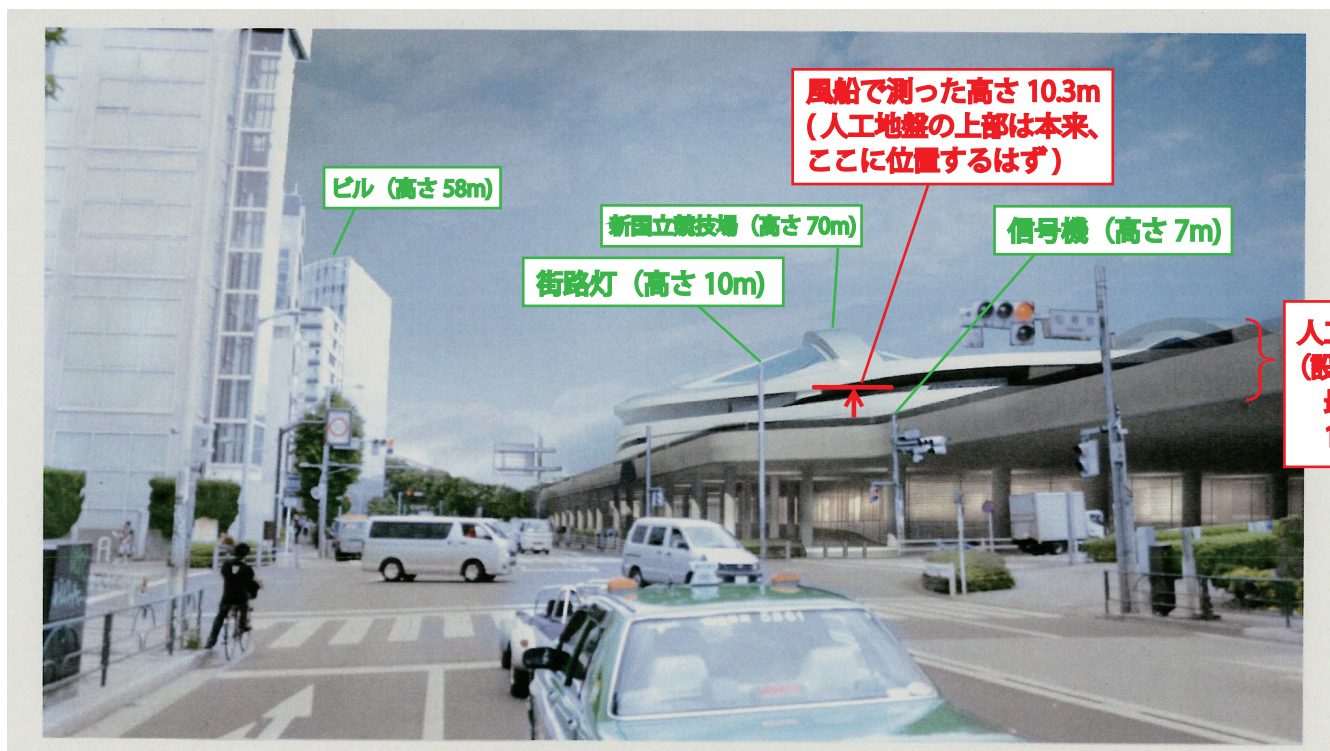
景観モニタージュ写真 A-1（仙寿院交差点）

人工地盤の最上部は、本来風船の最上部 (10.3m) の位置に来るはずであるが、モニタージュでは低く描かれている。
